Prøvingsrapport

Oppdrag:	Prøving av armeringsstoler Betong H-mellomstol 45/55/60 mm	Lab.nr.:	61/2018
		Oppdrag nr.:	126085
		Rapportdato:	06.08.2018
		Revidert:	21.08.2018
Oppdragsgiver:	Peri Norge AS Postboks 2461 3003 Drammen	Deres ref.:	Erling Norman
Etter avtale av:	06.07.2018	Prøvene merket:	
Prøvene mottatt:	09.07.2018

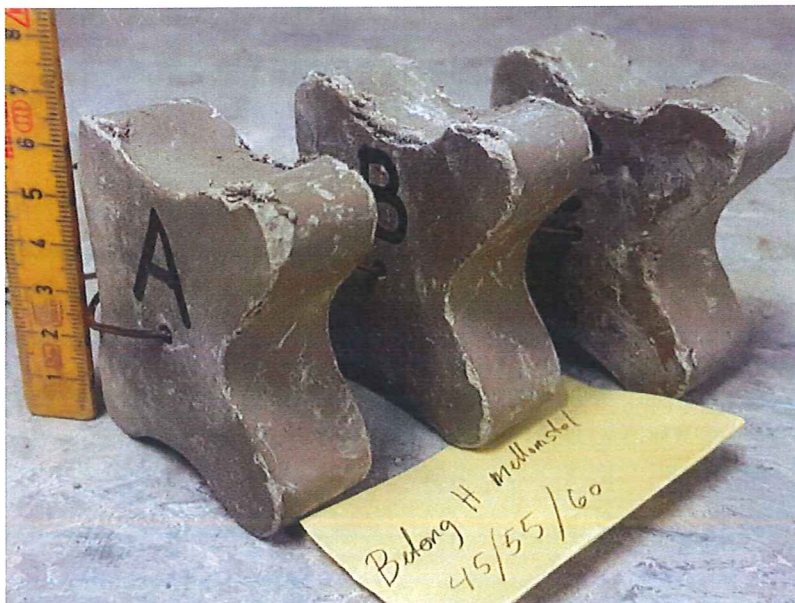
Det ble mottatt 3 stk. armeringsstoler av typen *Betong H-mellomstol 45/55/60 mm* som er vist på bildet under.

Stol	A	B	C
Høyde (til bunn sadel)	45/55/60	45/55/60	46/55/60
Bredde	24	24	24
Lengde	58/66	58/66	58/67

Prøve nr.	Vannoppsug e. 30 min., %	Vannoppsug e. 24 t., %	Bruddlast kN
A	2,6	6,5	7,5
B	2,4	6,2	6,4
C	2,6	6,7	7,0
Middel	2,5	6,5	7,0*
